デュオこうべ山の手地下街防災推進計画（当初）

平成30年2月27日

神戸地下街株式会社

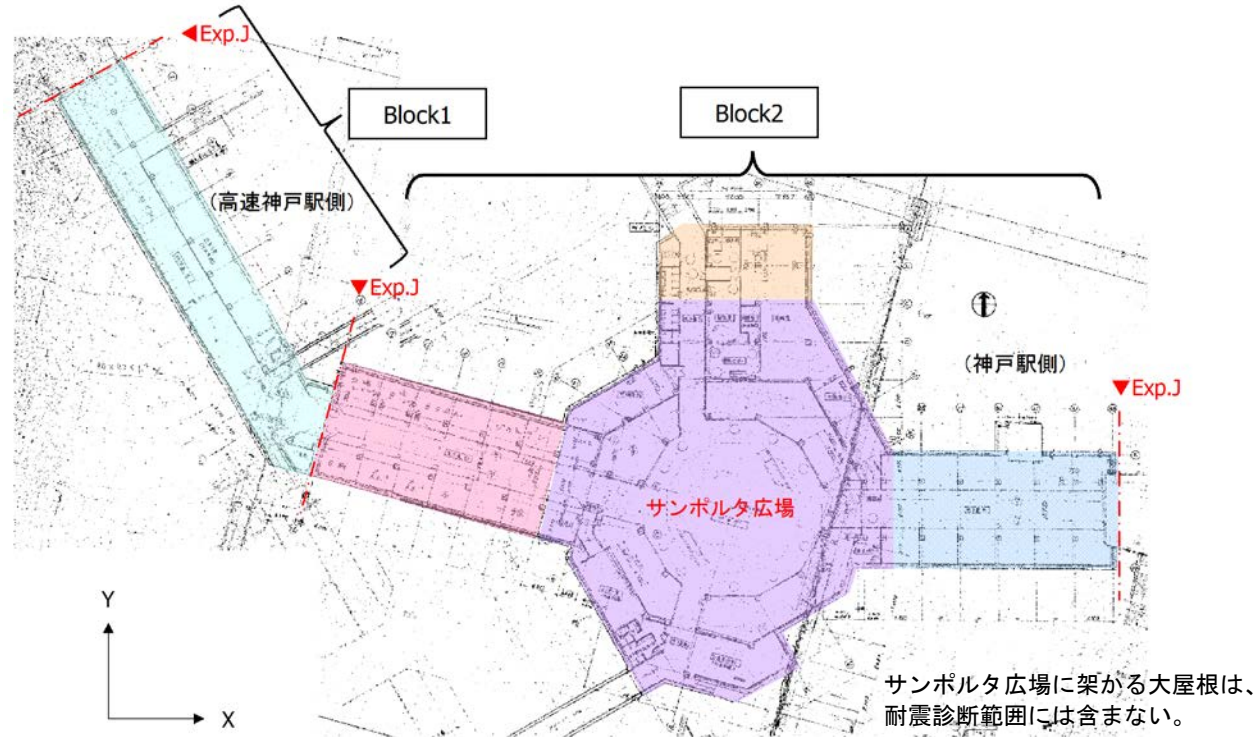
- ・デュオこうべ山の手 (6,133m²) について地下街躯体の劣化度を調査し、調査結果に基づき耐震診断を行った。
(実施期間：2015年9月3日～2016年2月29日)
- ・デュオこうべ山の手は、エクспанションジョイントで構造が分離されており、高速神戸駅側 (Block1)、神戸駅側 (Block2) の2エリアに分けて耐震診断を実施した。(下図参照)

Block1 (高速神戸駅側)	Block2 (神戸駅側)
<ul style="list-style-type: none"> ・ 通路状の構造物 ・ 断面方向に耐震壁がなく、一般的な地下鉄と同様の構造形式 	<ul style="list-style-type: none"> ・ サンポルタ広場を中心に面的広がりを持つ構造物 ・ 外壁が耐震壁要素として機能

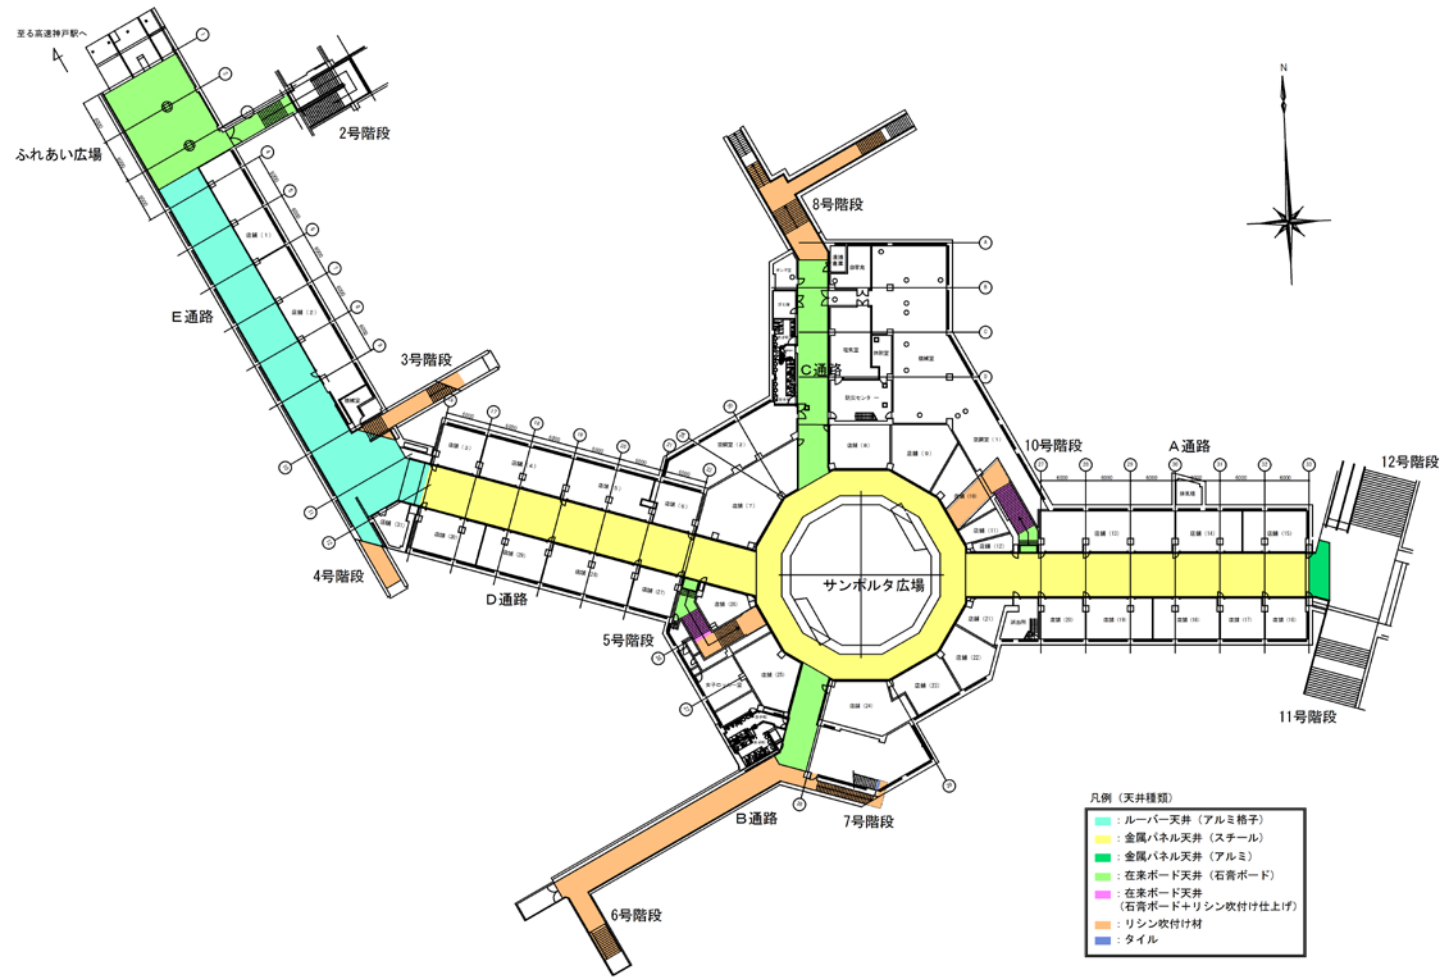
・平成28年1月27日から2月23日まで公共通路及び地上出入口通路の点検を実施した。

EXP. J では、カバーからの直接の漏水跡は認められなかったが、導水パイプが設置されており、躯体境から漏水が著しいことを確認した。
