デュオこうべ山の手地下街防災推進計画（第1回変更）

2020年5月7日

神戸地下街株式会社

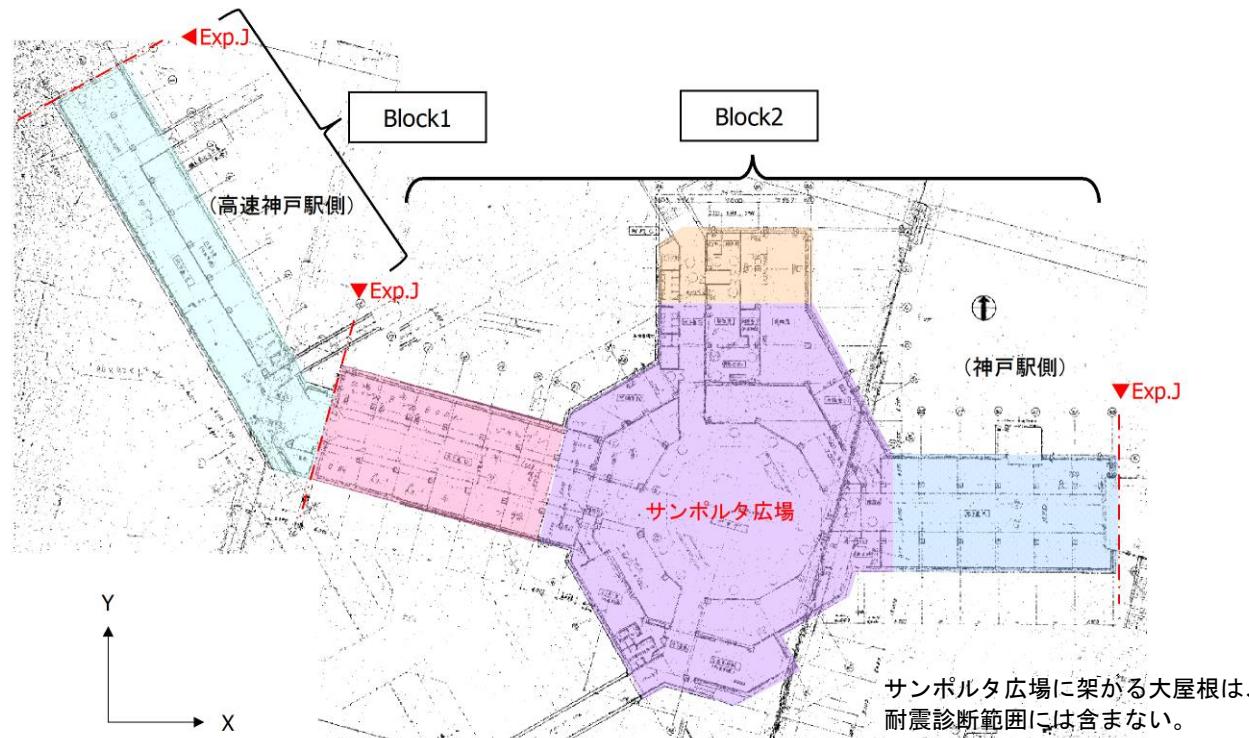
- デュオこうべ山の手 (6,133m²) について地下街躯体の劣化度を調査し、調査結果に基づき耐震診断を行った。
(実施期間：2015年9月3日～2016年2月29日)
- デュオこうべ山の手は、エクスパンションジョイントで構造が分離されており、高速神戸駅側 (Block1)、神戸駅側 (Block2) の2エリアに分けて耐震診断を実施した。(下図参照)

Block1 (高速神戸駅側)	Block2 (神戸駅側)
<ul style="list-style-type: none"> 通路状の構造物 断面方向に耐震壁がなく、一般的な地下鉄と同様の構造形式 	<ul style="list-style-type: none"> サンポルタ広場を中心に面的広がりを持つ構造物 外壁が耐震壁要素として機能

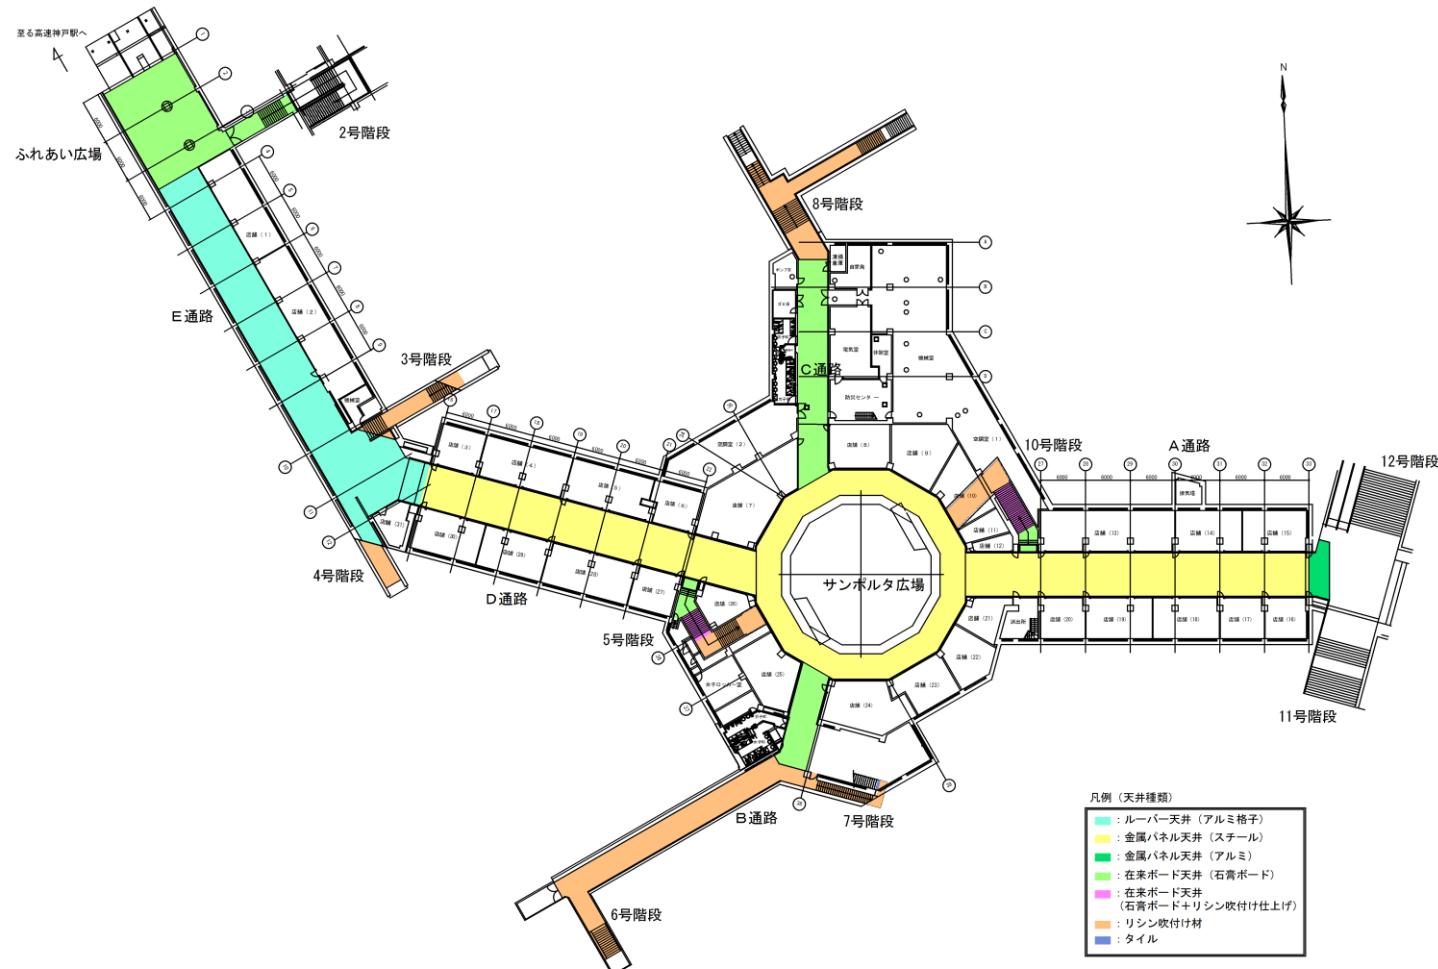
1) 外観点検：調査対象区域の天井面に設置されている設備機器などに対して取付け状況等を目視で観察した。

EXP.J では、カバーからの直接の漏水跡は認められなかったが、導水パイプが設置されており、躯体境から漏水が著しいことを確認した。

点検結果Aは、不具合無しを示す。
点検結果Bは、不具合有りを示す。

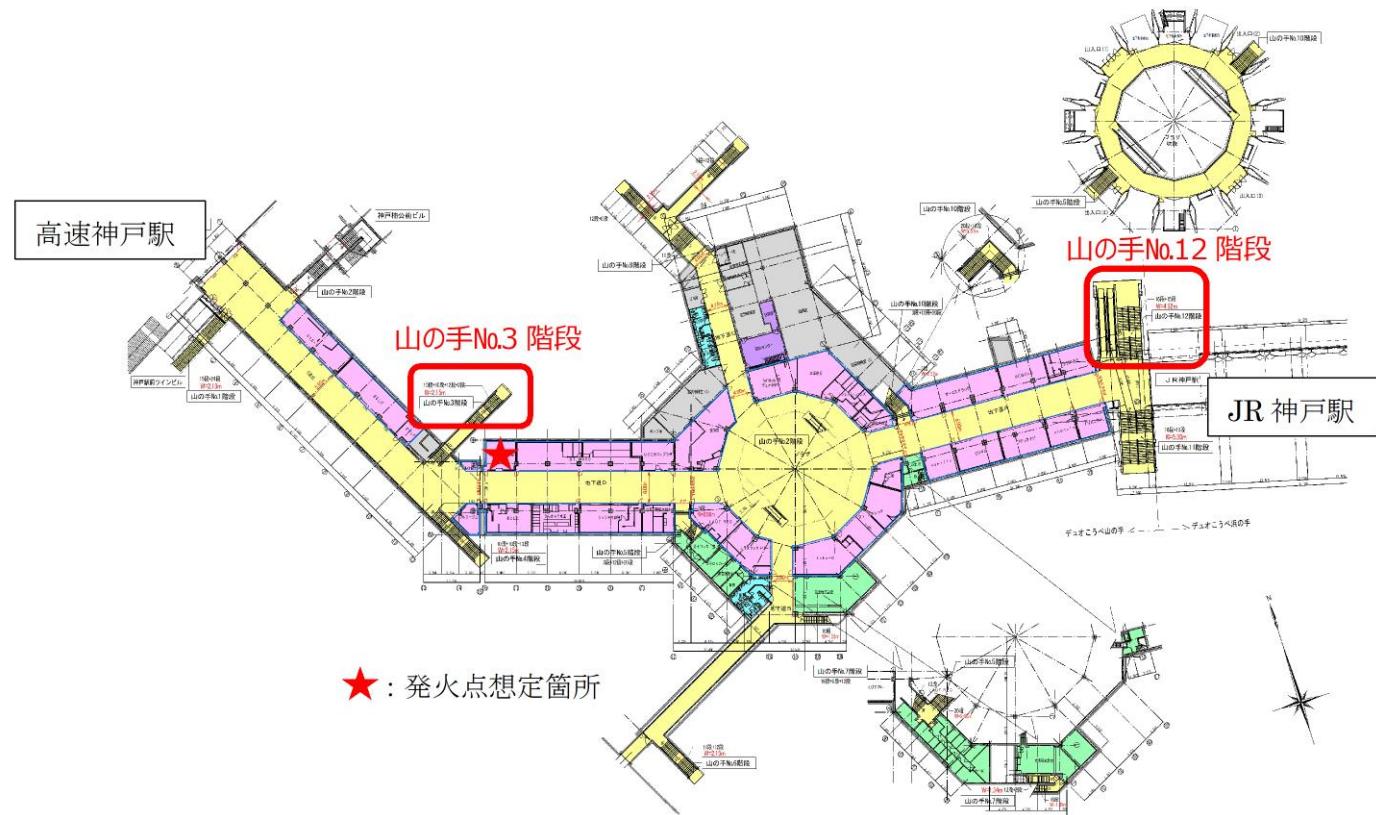
なお、鉄道側から流出してくる避難者は「ガイドライン」の1列車3000人の1/2の1500人の設定人数を元に、上下線の2列車と設定人数から駅からの流入人数は3000人とした。また、避難口は鉄道側に2か所、地下街に1か所の合計3か所となり、それより駅からの流入人数と避難口の個所数を割った人数から地下街へ流出してくる人数は「1000人」を想定とした。発火店は（シナリオ1）と同様。

(2) 検討結果						
	総避難人数	避難階段数	避難階段幅員合計	避難完了時間(階段ごと)	最大滞留人数(階段ごと)	
case1	1690人	10	28.95m	3分41秒	378人	
case2	1690人	8	22.28m	3分41秒	378人	
case3	2690人	10	28.95m	5分59秒	527人

【case 1】の条件に駅施設から 1000 人の流入者と避難者が合流することが想定される場合、すべての避難者の避難完了時間が最大で5分59秒という評価となった。ガイドラインに記載されている8分以内で避難完了できることを確認した。

なお、階避難の検討結果では、高速神戸駅側からの旅客流入が多く NG の結果となった。近傍の階段に避難者の振分けを検討したが、旅客の影響が大き過ぎるため許容避難時間範囲内にはならなかった。滞留面積の評価は問題ない。

- ・避難検討結果は、全てのケースで避難完了時間評価はガイドラインで記載されている8分以内に避難できる結果となつたが、居室避難と階避難時間については許容時間より長くなっている。その結果から、ボトルネックとなるNo.6、7 階段や駅施設からの旅客流入により滞留要素のあるNo.1、No.3 階段などの箇所は、避難時に厳しい条件となることを理解して避難訓練などを実施していくという、計算結果を参考にした避難計画をたてて、実際に避難する際に避難者が過度に滞留しないように誘導することを考える必要がある。

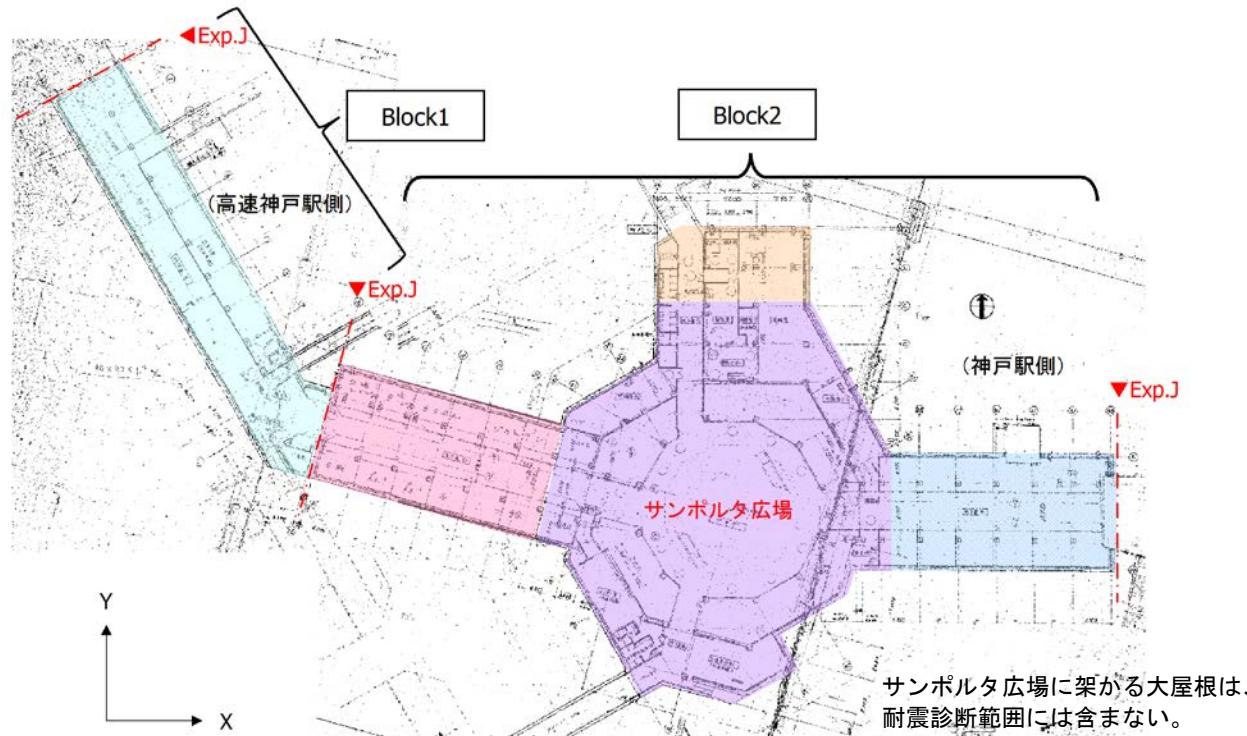
- デュオこうべ山の手 (6,133m²) について地下街躯体の劣化度を調査し、調査結果に基づき耐震診断を行った。
(実施期間：2015年9月3日～2016年2月29日)
- デュオこうべ山の手は、エクスパンションジョイントで構造が分離されており、高速神戸駅側 (Block1)、神戸駅側 (Block2) の2エリアに分けて耐震診断を実施した。(下図参照)

Block1 (高速神戸駅側)	Block2 (神戸駅側)
<ul style="list-style-type: none"> 通路状の構造物 断面方向に耐震壁がなく、一般的な地下鉄と同様の構造形式 	<ul style="list-style-type: none"> サンポルタ広場を中心に面的広がりを持つ構造物 外壁が耐震壁要素として機能

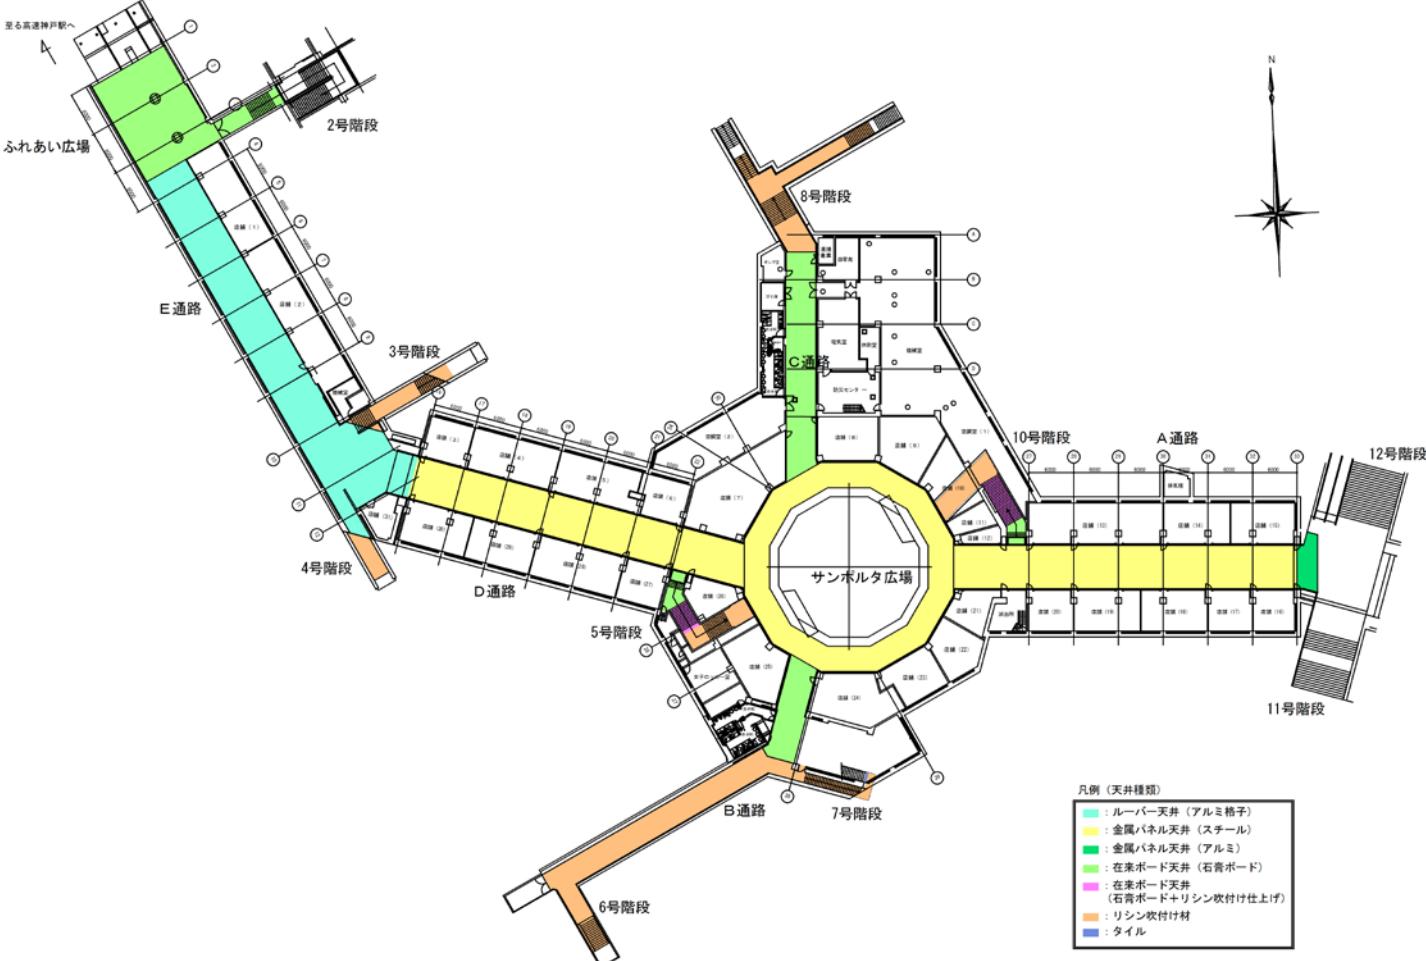
1) 外観点検：調査対象区域の天井面に設置されている設備機器などに対して取付け状況等を目視で観察した。

EXP.J では、カバーからの直接の漏水跡は認められなかったが、導水パイプが設置されており、躯体境から漏水が著しいことを確認した。

点検結果Aは、不具合無しを示す。
点検結果Bは、不具合有りを示す。
