デュオこうべ山の手地下街防災推進計画（第2回変更）

2021年2月12日

神戸地下街株式会社

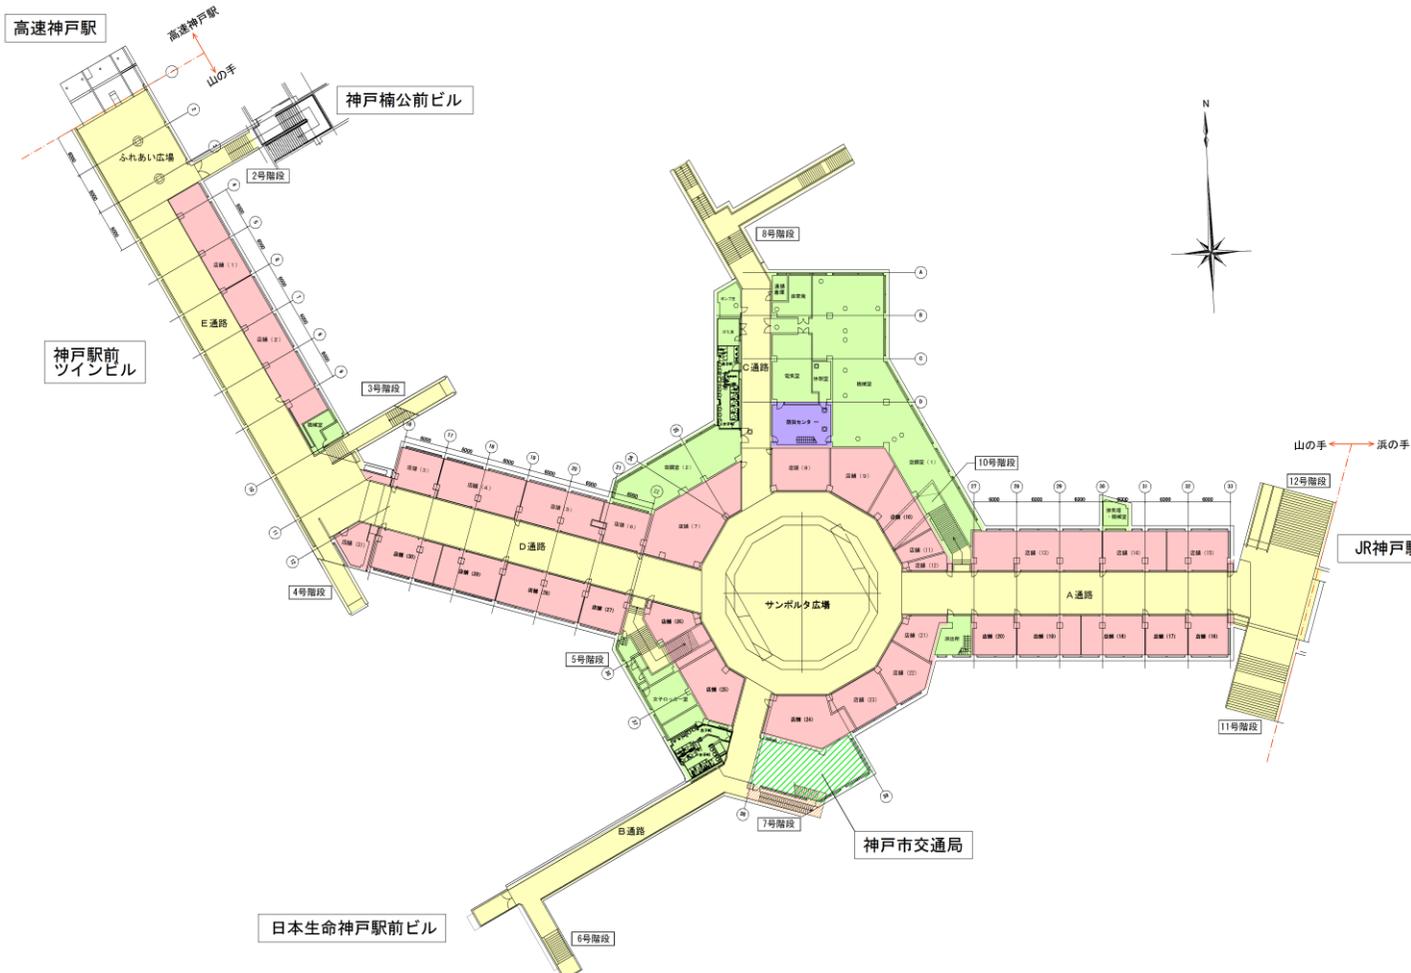
1. 地下街の名称、位置、区域及び面積

地下街の名称	デュオこうべ山の手地下街			
地下街の位置	兵庫県神戸市中央区相生町3-2-1			
地下街の区域

<p>The site plan illustrates the layout of the Duo Kobe Yamano Te underground mall. It features a central octagonal 'サンポルタ広場' (Sanboku Plaza) connected to various passages: E passage (E通路) to the west, D passage (D通路) to the south, and A passage (A通路) to the east. The plan is divided into 12 levels, with levels 1-3 on the west side and levels 4-12 extending eastward. Key landmarks include '神戸駅前サインビル' (Kobe Station Sign Building), '神戸橋公前ビル' (Kobehashi Public Front Building), '日本生命神戸駅前ビル' (Nippon Life Kobe Station Front Building), and '神戸市交通局' (Kobe City Transportation Bureau). The plan also shows connections to '高速神戸駅' (Kobe Station) and 'JR神戸駅' (JR Kobe Station) via '山の手' (Yamanote) and '浜の手' (Hamano Te) passages. A north-south axis is marked with '山の手' and '浜の手' at the top and bottom respectively. A north arrow is located in the upper right quadrant.</p>

全体面積	6, 133 m ²	地下通路面積	3, 190 m ²	その他（機械室・電気室） 1, 325 m ²

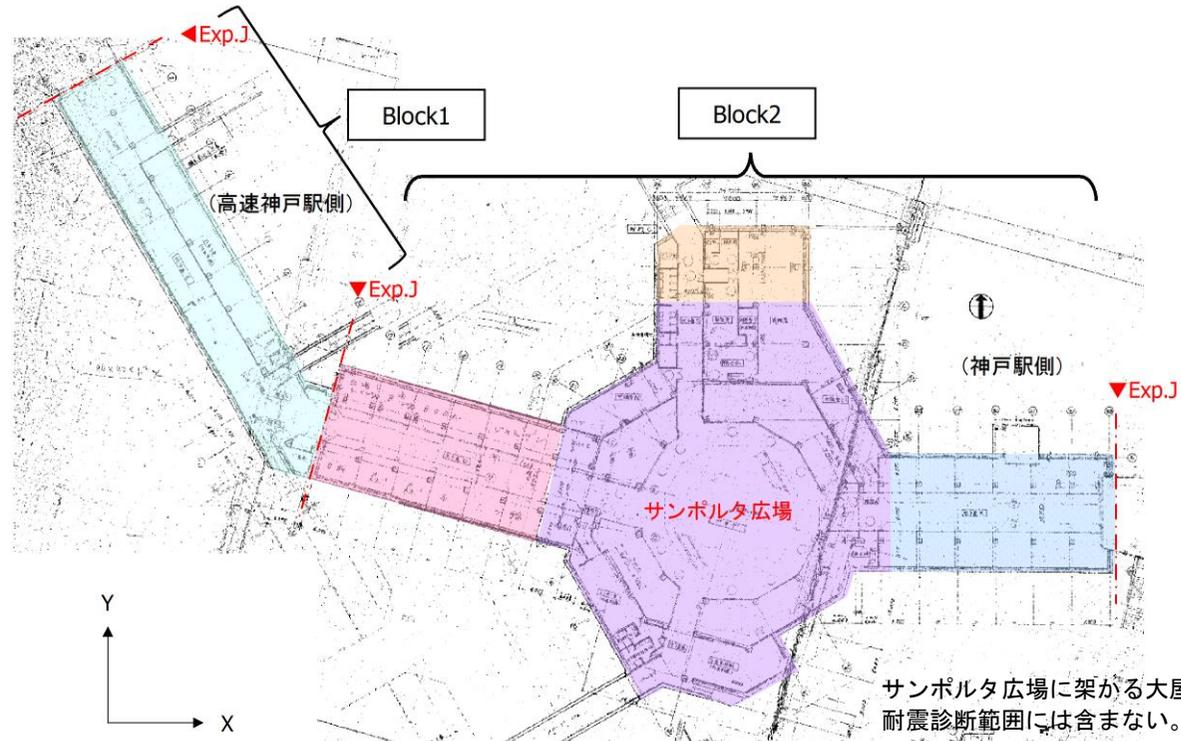
- ・デュオこうべ山の手 (6,133m²) について地下街躯体の劣化度を調査し、調査結果に基づき耐震診断を行った。
(実施期間：2015年9月3日～2016年2月29日)
- ・デュオこうべ山の手は、エクспанションジョイントで構造が分離されており、高速神戸駅側 (Block1)、神戸駅側 (Block2) の2エリアに分けて耐震診断を実施した。(下図参照)

表 各エリアの構造特徴

Block1 (高速神戸駅側)	Block2 (神戸駅側)
<ul style="list-style-type: none"> ・ 通路状の構造物 ・ 断面方向に耐震壁がなく、一般的な地下鉄と同様の構造形式 	<ul style="list-style-type: none"> ・ サンポルタ広場を中心に面的広がりを持つ構造物 ・ 外壁が耐震壁要素として機能

・Block1 は、開削トンネルと同様の構造形式であり、鉄道構造物等設計標準・同解説 耐震設計, (公財)鉄道総合技術研究所, 平成 24 年 9 月」を参考に、RC 中柱に対して破壊形態を検討した。

・Block2 は、平面的広がりや大空間を有する地下構造であり、建築的な特徴を有する鉄筋コンクリート構造物となっているため、建築系耐震診断基準「2001 年改訂版 既存鉄筋コンクリート造建築物の耐震診断基準同解説, (財)日本建築防災協会」(以下「RC 診断基準」と呼ぶ)に準じて耐震診断を実施した。なお、RC 診断基準は、平成 17 年 7 月に国住指第 902 号及び関連通達で耐震診断指針として用いることが認められているものである。

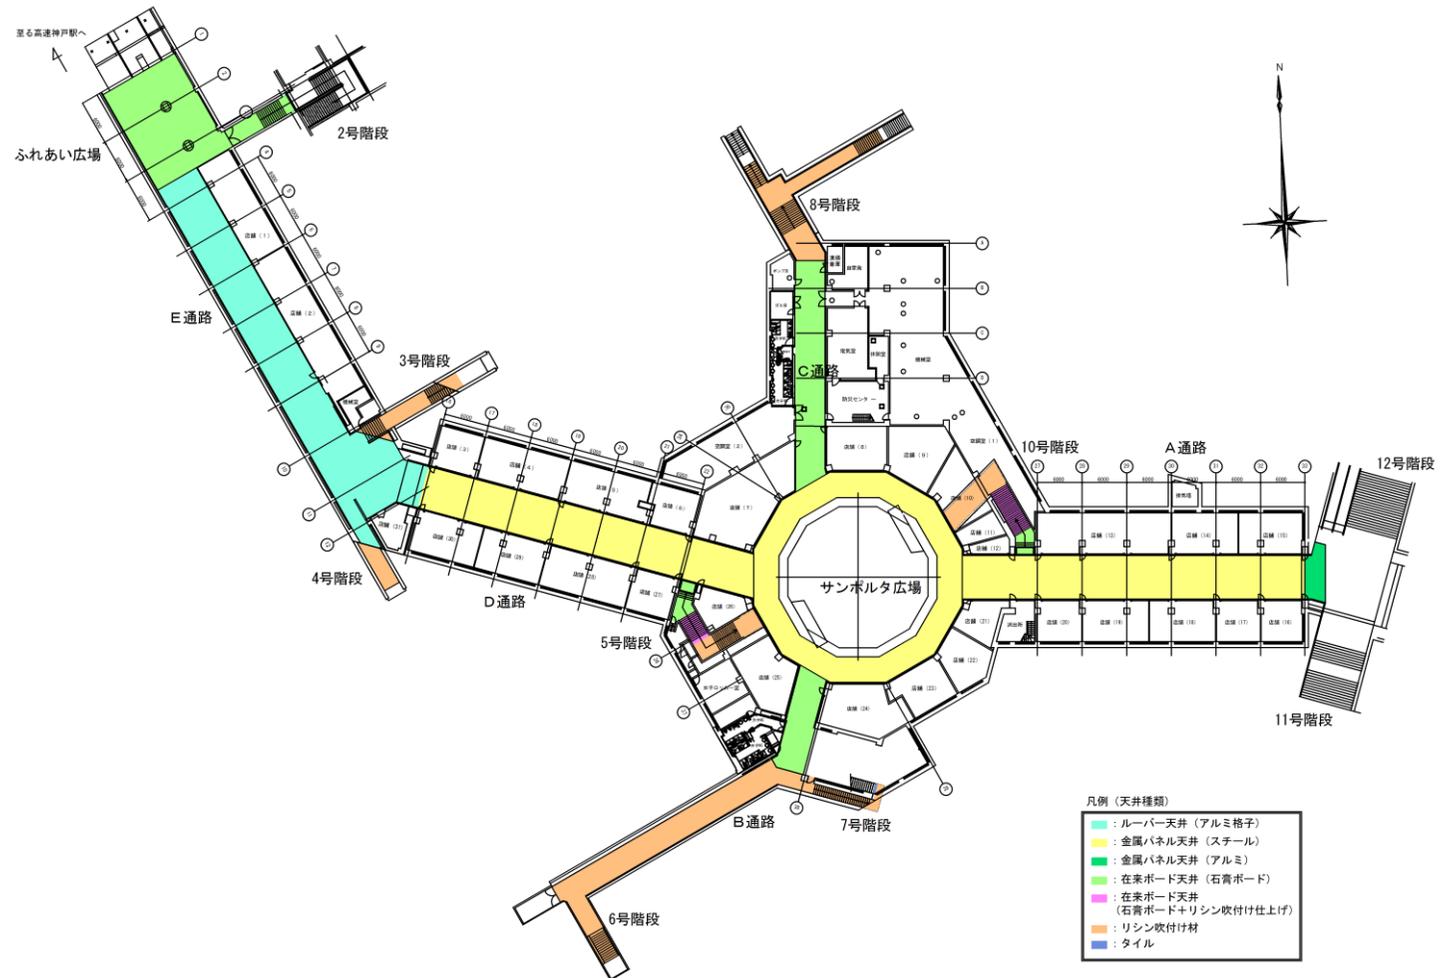
天井点検結果

・平成28年1月27日から2月23日まで公共通路及び地上出入口通路の点検を実施した。

・点検実施結果を以下に示す。

1) 外観点検：調査対象区域の天井面に設置されている設備機器などに対して取付け状況等を目視で観察した。

2) 天井内点検：点検口（58箇所）に対して、脚立を用いて下記を観察し写真を撮影した。また、E通路のルーバー天井については、点検口の数が少ないため、代表7箇所を選定し、メッシュシートの継ぎ目のあるルーバーの間から観察した。

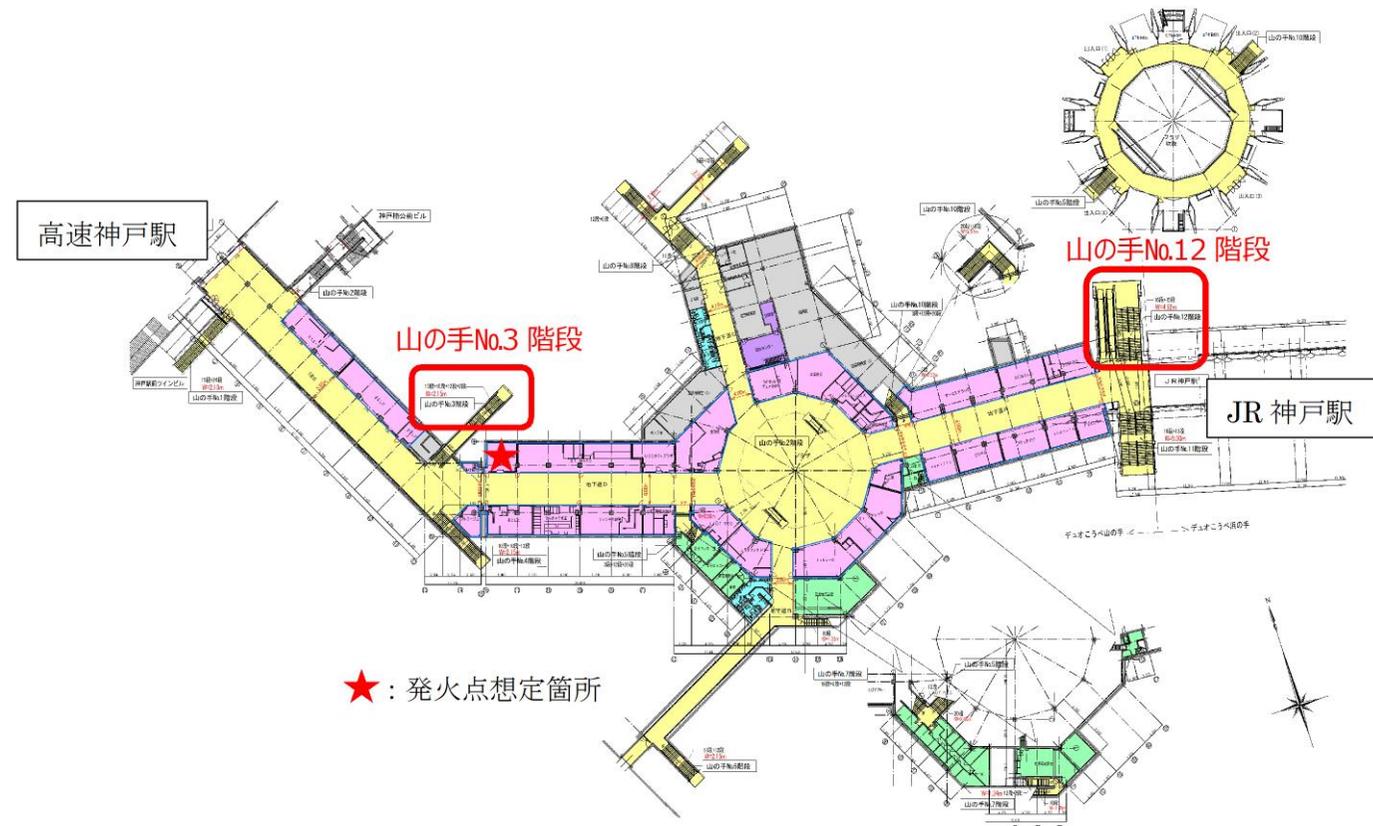
合について避難検討を行い、避難上どの階段が一番負荷がかかるのか、避難時間がかかるのかを確認した。

なお、鉄道側から流出してくる避難者は「ガイドライン」の1列車3000人の1/2の1500人の設定人数を元に、上下線の2列車と設定人数から駅からの流入人数は3000人とした。また、避難口は鉄道側に2か所、地下街に1か所の合計3か所となり、それより駅からの流入人数と避難口の個所数を割った人数から地下街へ流出してくる人数は「1000人」を想定とした。発火店は（シナリオ1）と同様。

総避難人数	避難階段数	避難階段幅員 合計	避難完了時間 (階段ごと)	最大滞留人数 (階段ごと)
case1	1690人	10	28.95m	3分41秒	378人
case2	1690人	8	22.28m	3分41秒	378人
case3	2690人	10	28.95m	5分59秒	527人

【case1】の条件に駅施設から1000人の流入者と避難者が合流することが想定される場合、すべての避難者の避難完了時間が最大で5分59秒という評価となった。ガイドラインに記載されている8分以内で避難完了できることを確認した。

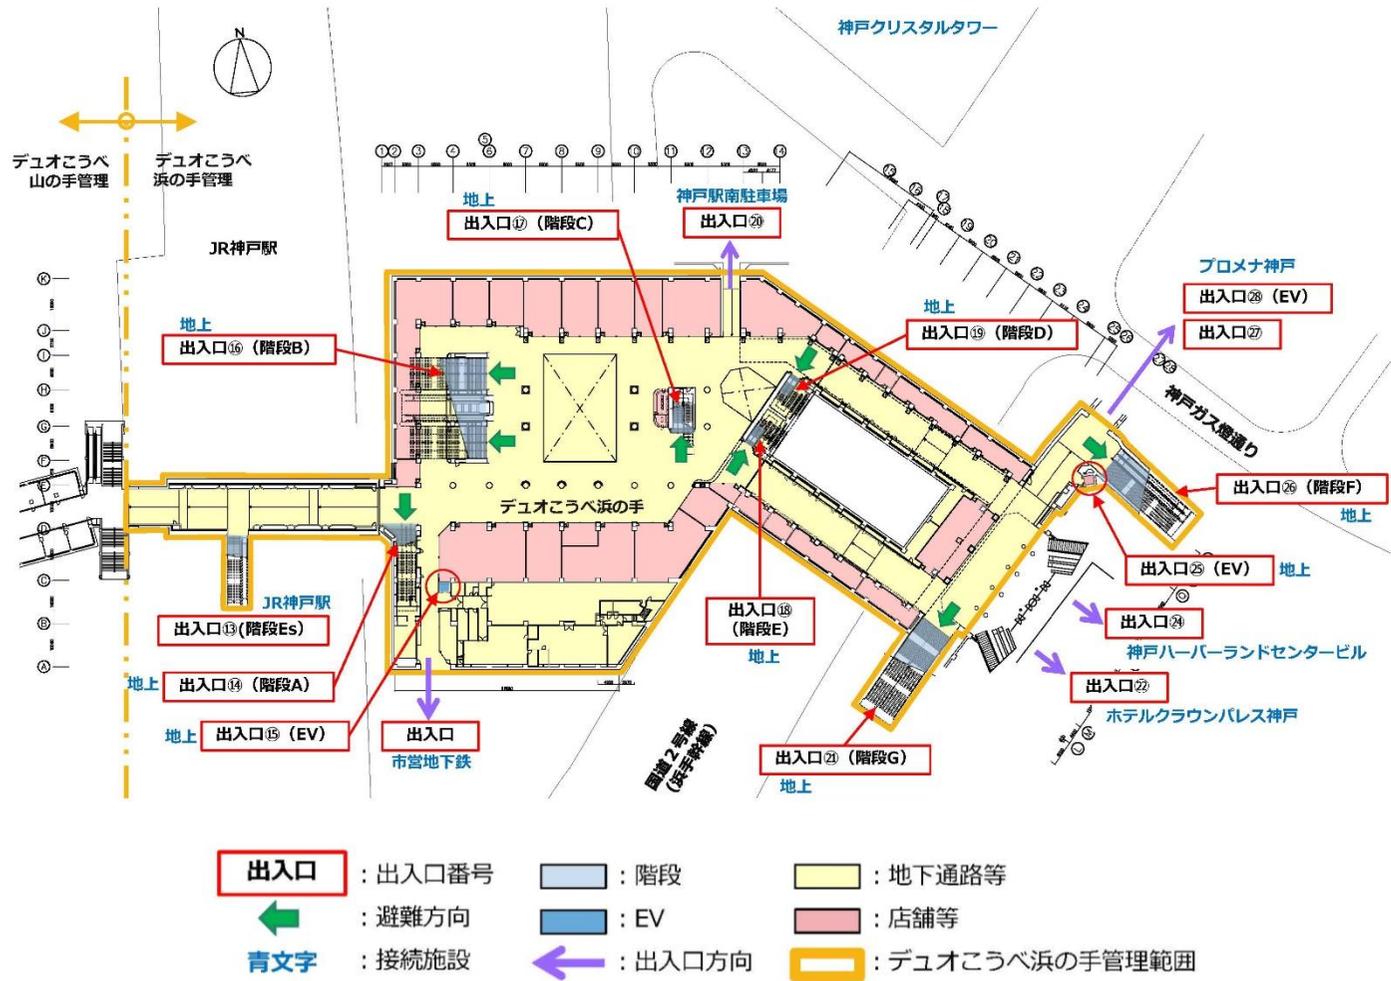
地下街等の名称 デュオこうべ浜の手
 地下街等の位置 兵庫県神戸市中央区東川崎町1丁目2-3
 地下街等の区域

延べ面積 : 11,619.0 m²、店舗等 : 2,915.4 m²、地下通路等 : 8,703.6 m²

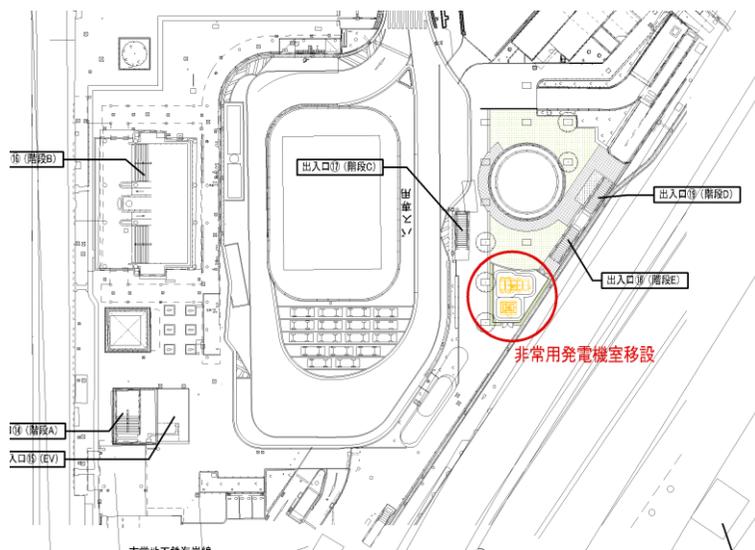
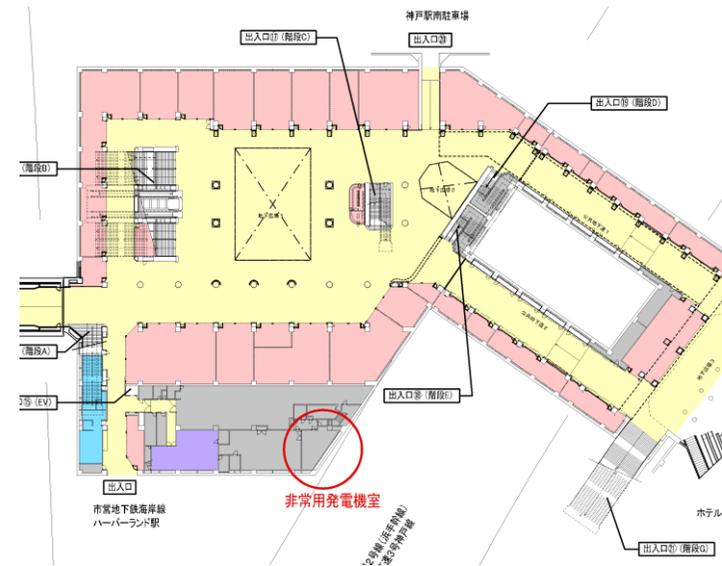
・津波等により地下街が浸水した時でも、地下街が継続して機能するように地下にある非常用発電機を地上に移設する。
